LABORATORIUM BUDOWLANE MP Sp. z o.o.

Raport z badań
dotyczących
jakości wykonania płyty posadzki budynku stacji
podciśnieniowej „A” mieszczącego się
przy ul. Obrońców Pokoju w Celestynowie
NR B/101/21

Warszawa, styczeń 2021

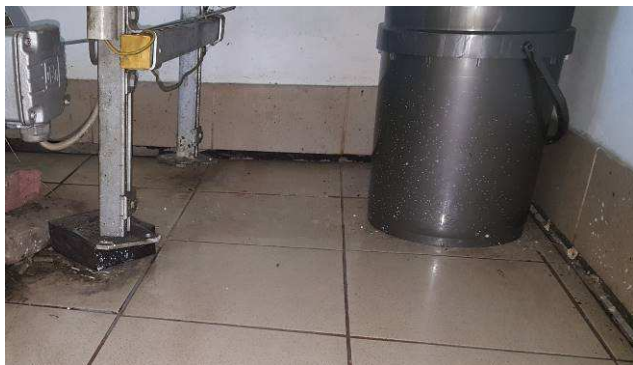
Fot. nr 1

Celem niniejszego opracowania jest ustalenie jakości warstw podposadzkowych - podbudowy gruntowej. Przyczyną badań jest stwierdzenie makroskopowe osiadania posadzki sięgającej nawet 35 mm, które przedstawiono na poniższych zdjęciach.

Taka sytuacja wymaga pilnej interwencji naprawczej - najlepiej w formie usunięcia 2,4 m luźnego, nawodnionego piasku i zastąpienie go dobrze, do $I_s > 0,97$ - zagęszczoną pospółką.

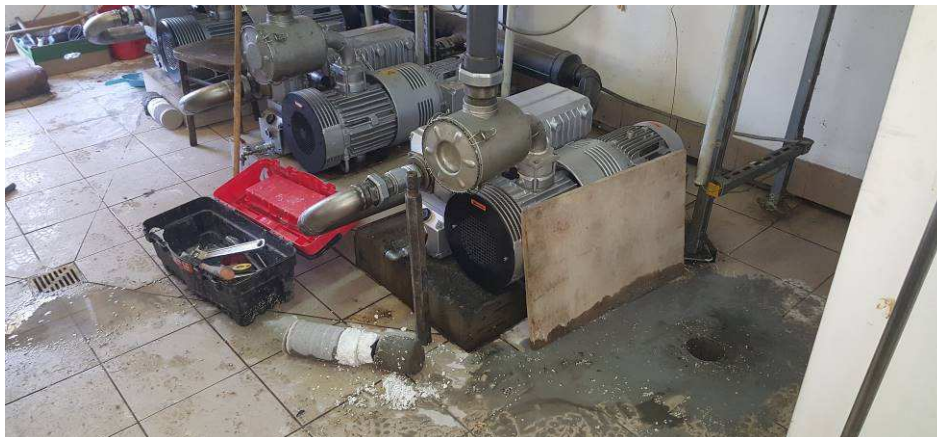
Fot. nr 4 – Miejsce odwiertu

- **Rdzeń nr 1** – długości 37 cm wykonany z następujących warstw:
- płytki posadzkowe – gres 1 cm,
- klej do płytek – 1 cm,
- zaprawa cementowa – 14 cm,
- styropian w dwóch warstwach o łącznej grubości 9,5 cm, makroskopowo fasadowy,
- folia budowlana,
- zaprawa cementowa ułożona w dwóch warstwach o łącznej grubości około 11 cm,
- podbudowa gruntowa.

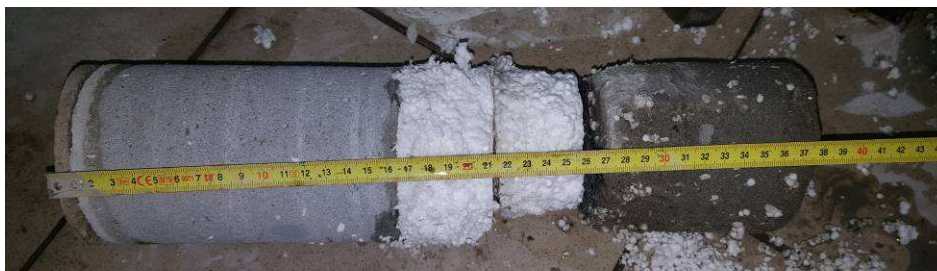
Fot. nr 5 – Odwiercony rdzeń

Naszym zdaniem konstrukcja płyty posadzkowej stacji nie zawiera właściwie zbudowanej płyty konstrukcyjnej (nie znamy projektu) - ponieważ nie ma betonu zbrojonego a jedynie zaprawa cementowa i to bez zbrojenia.

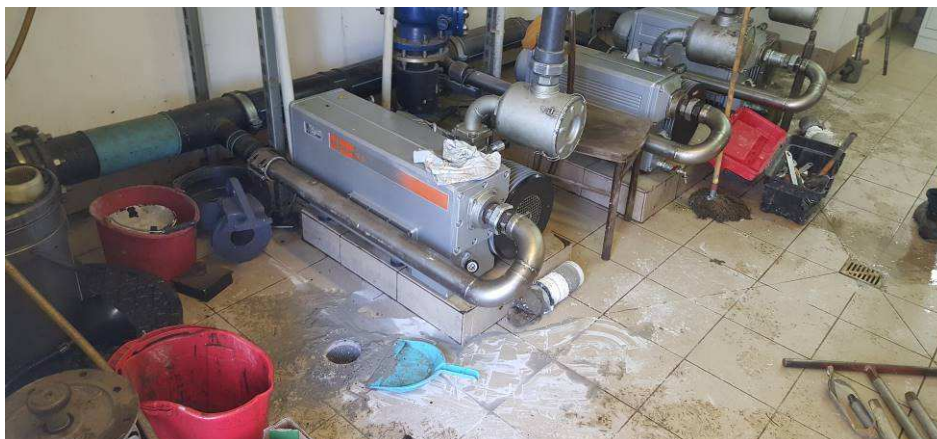
Fot. nr 6 – Miejsce odwiertu

- **Rdzeń nr 2** – długości 30 cm wykonany z następujących warstw:
- płytki posadzkowe – gres 1 cm,
- klej do płytek – 1,5 cm,
- zaprawa cementowa – 7 cm,
- styropian w dwóch warstwach o łącznej grubości 9,5 cm, makroskopowo fasadowy,
- folia budowlana,
- zaprawa cementowa ułożona w dwóch warstwach o łącznej grubości około 14 cm,
- podbudowa gruntowa.

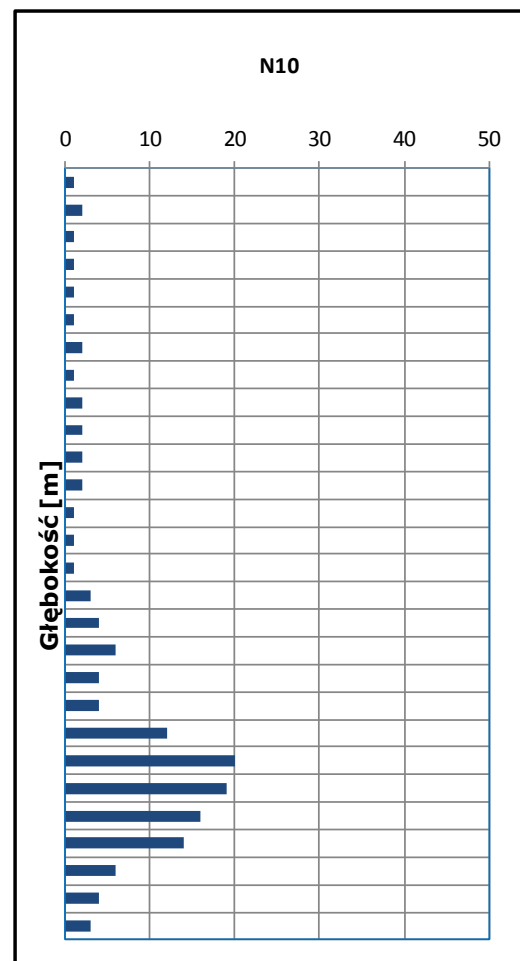
PUNKT NR 2				
Głębokość	Liczba uderzeń na 10cm wpędu sondy	Skorygowana liczba uderzeń	Stopień zagęszczenia	Wskaźnik zagęszczenia
[m]	N_{10}	N_{kor}	I_D	I_s
0,4	1	1	0,07	0,865
0,5	2	2	0,20	0,886
0,6	1	1	0,07	0,865
0,7	1	1	0,07	0,865
0,8	1	1	0,07	0,865
0,9	1	1	0,07	0,865
1,0	2	2	0,20	0,886
1,1	1	1	0,07	0,865
1,2	2	2	0,20	0,886
1,3	2	2	0,20	0,886
1,4	2	2	0,20	0,886
1,5	2	2	0,20	0,886
1,6	1	1	0,07	0,865
1,7	1	1	0,07	0,865
1,8	1	1	0,07	0,865
1,9	3	3	0,28	0,899
2,0	4	4	0,33	0,908
2,1	6	6	0,40	0,922
2,2	4	4	0,33	0,908
2,3	4	4	0,33	0,908
2,4	12	12	0,53	0,946
2,5	20	20	0,63	0,964
2,6	19	19	0,62	0,962
2,7	16	16	0,59	0,956
2,8	14	14	0,56	0,951
2,9	6	6	0,40	0,922
3,0	4	4	0,33	0,908
3,1	3	3	0,28	0,899
Wartość średnia 0,4 - 2,3 m			0,18	0,88

W obliczeniach zagęszczenia nie ujęto gruntów dobrze zagęszczonych poniżej 2,4 m - zaznaczonych w tabelkach na czerwono. Jak przedstawiają zagęszczenie powyższe tabele w obydwu przypadkach do głębokości 2,4 m grunt jest całkowicie luźny, nie zagęszczony. Uzyskany średni stopień zagęszczenia I_D wynosi 0,18. Wszystkie normy i literatura fachowa mówią, że grunty o stopniu zagęszczenia I_D poniżej 0,33 są nienośne.

Stopień zagęszczenia gruntu pod posadzką (I_D) w badanych punktach jest zdecydowanie za niski pod warstwy podposadzkowe. Nie stwierdzono gruntu nasypowego. Pod posadzką stacji ciśnieniowej wytworzyła się praktycznie pustka - występuje całkowicie rozluźniony grunt, który nie ma prawie żadnych możliwości przeniesienia ciężaru własnego posadzki a tym bardziej urządzeń na niej stojących.
